**Planta Capitán Bermúdez  
Provincia de Santa Fe  
República Argentina**

- Septiembre 2007: seminario in-company
- Noviembre 2007: visita técnica para analizar un problema concreto. Las impresoras láser en la línea de producción se “colgaban” periódicamente.

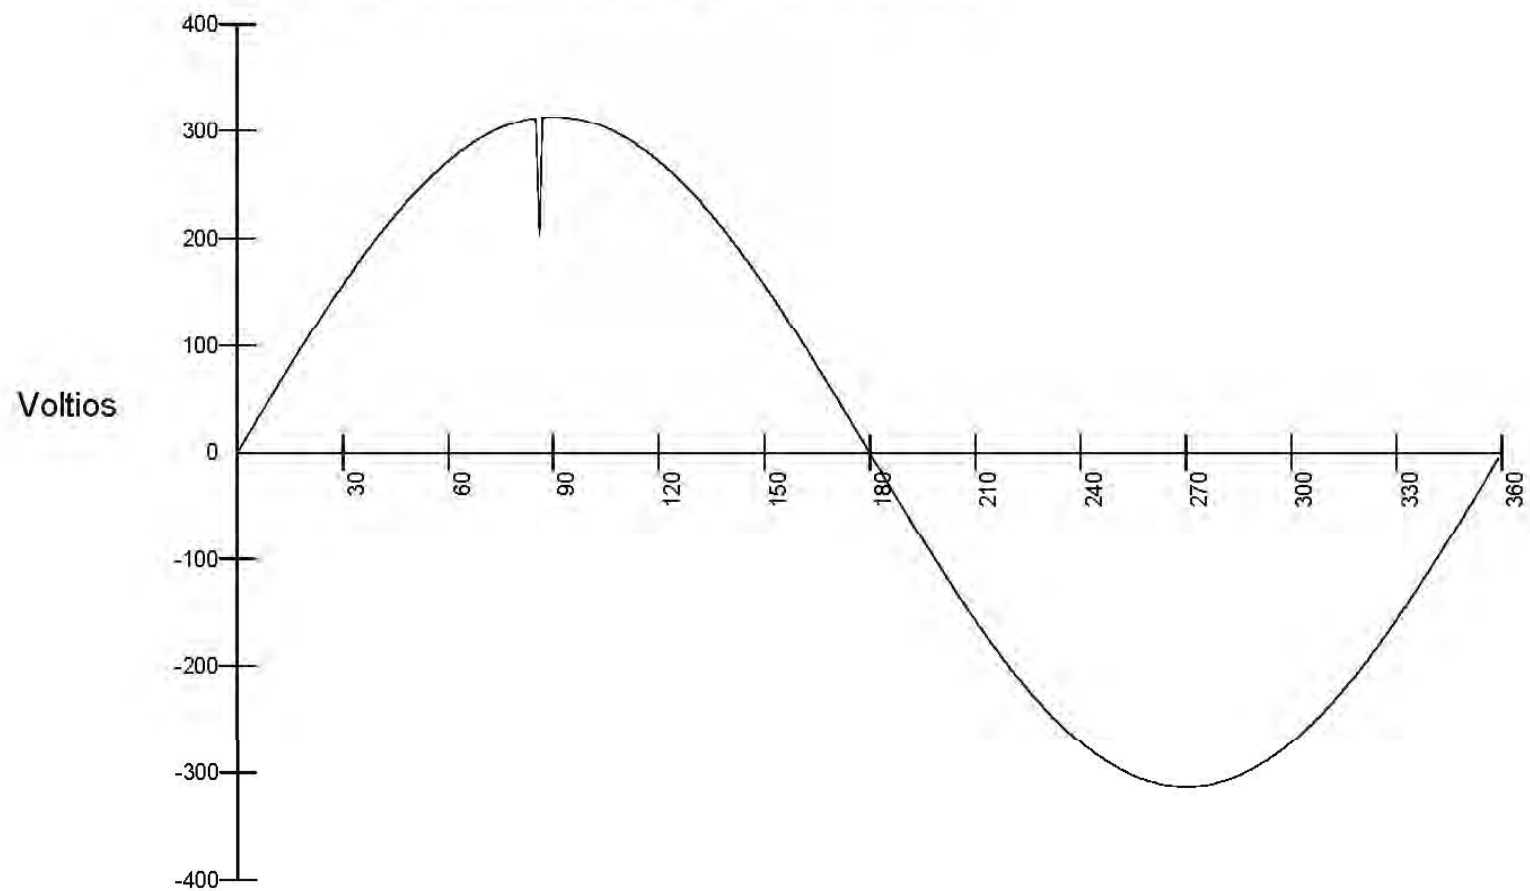
# Celulosa - Imp Laser Resmas 2 - SN F29219

#3555 15/11/2007 11:40:56 AM 1 Transitorio F-N -110 Vp 86°

En pocos minutos se registraron innumerables sobretensiones Neutro-Tierra y varias sobretensiones Fase-Neutro.

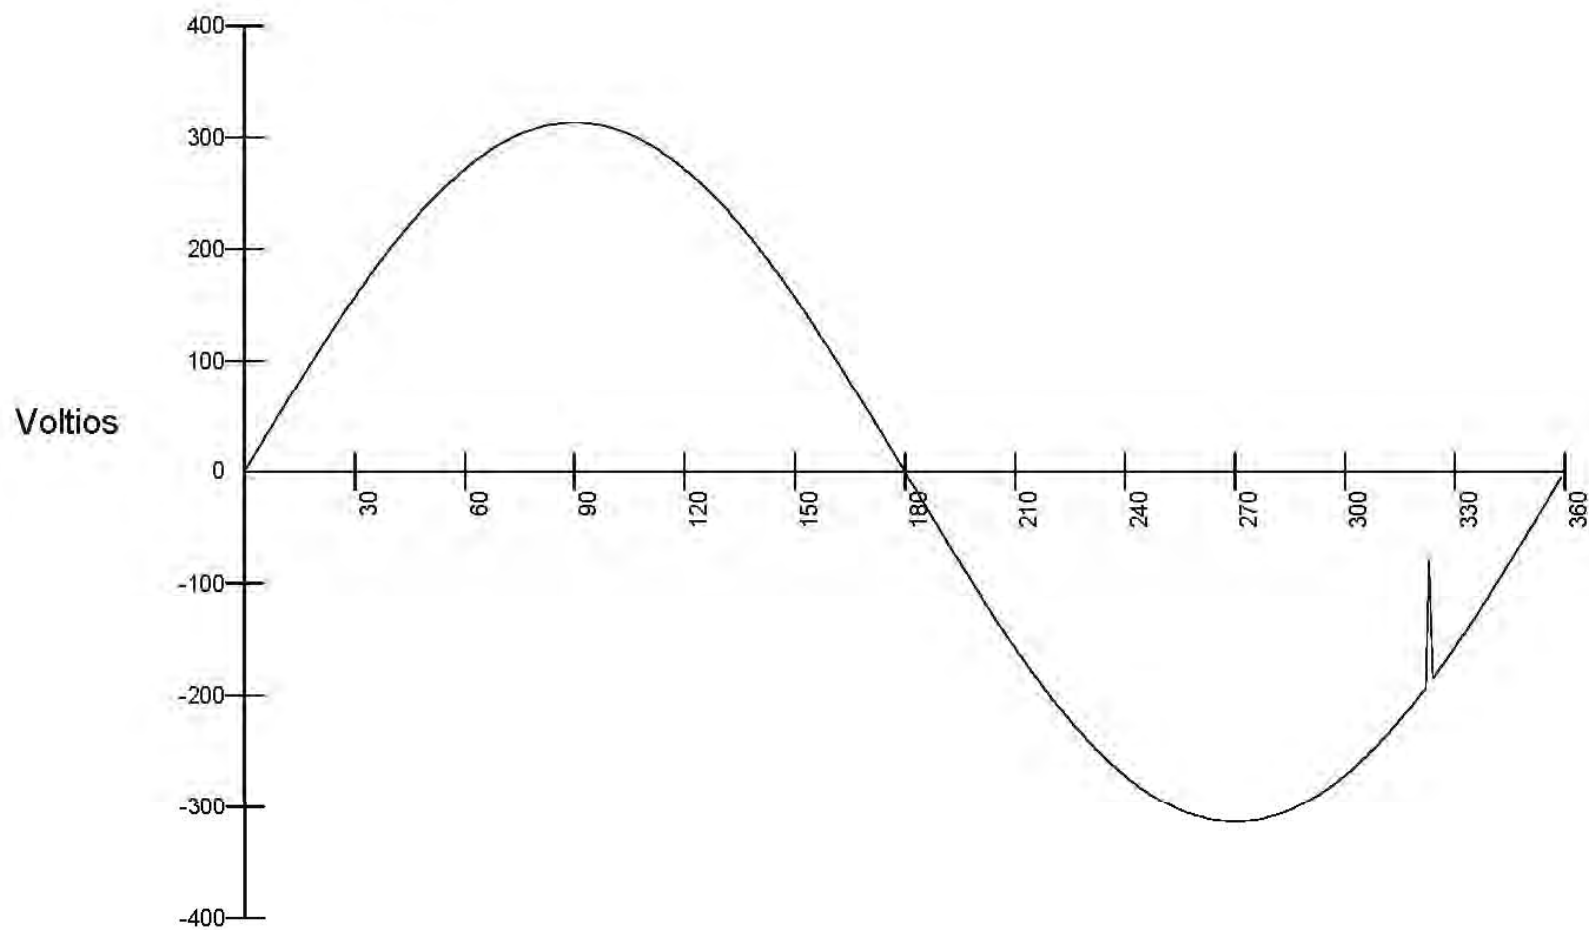
## Celulosa - Imp Laser Resmas 2 - SN F29219

#3724 15/11/2007 11:42:16 AM 1 Transitorio F-N +110 Vp 323°

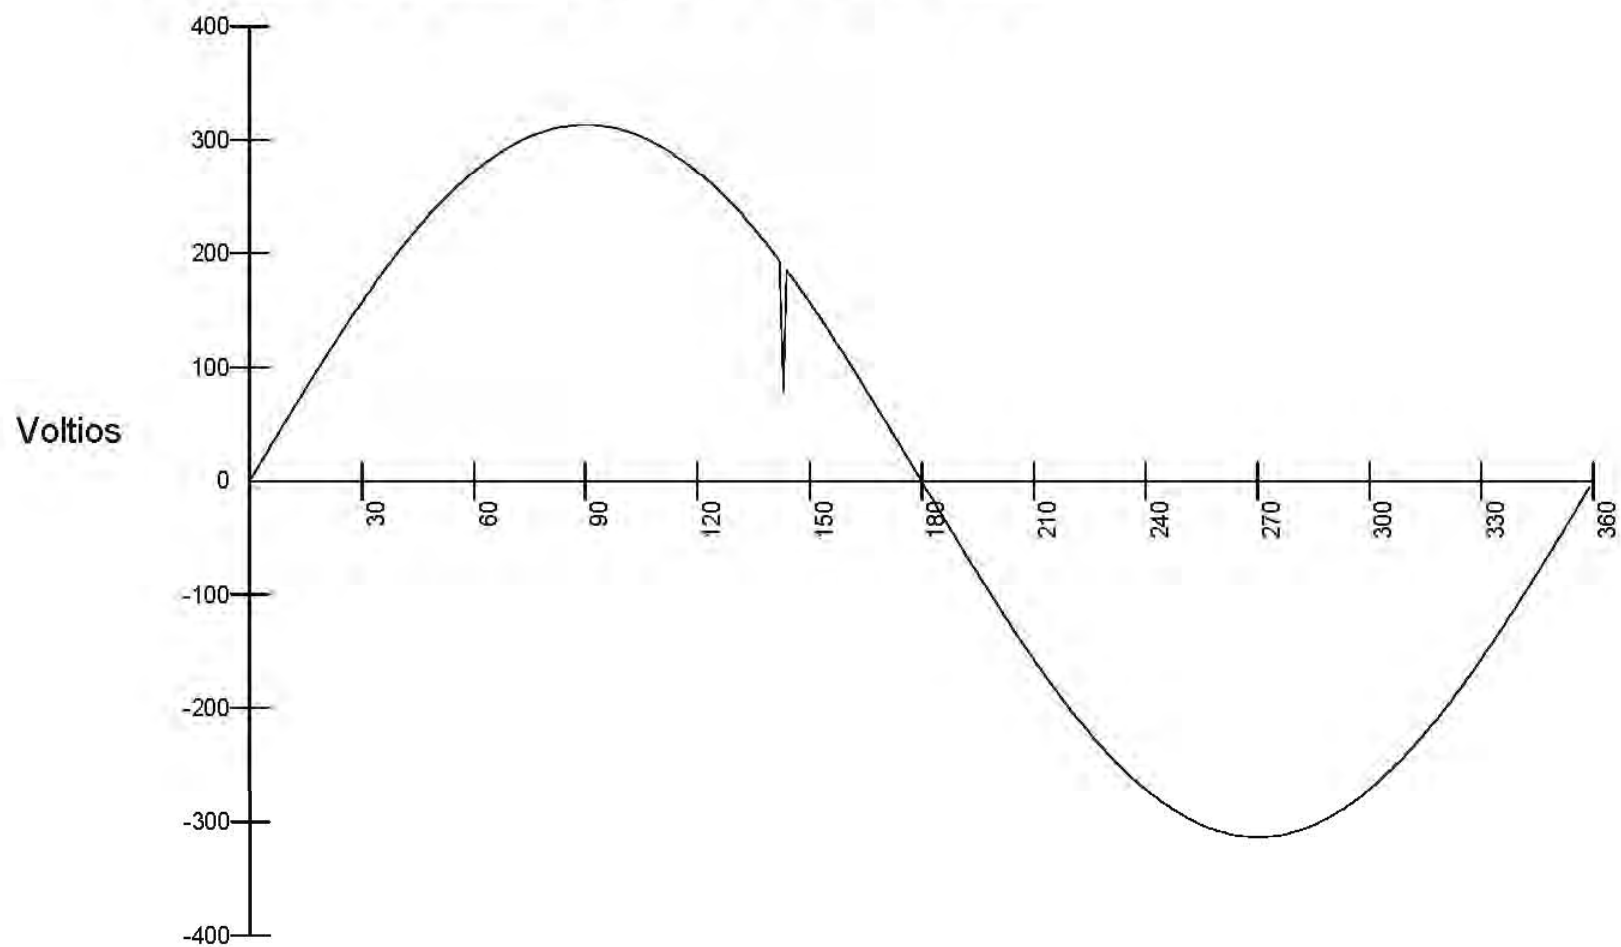
## Celulosa - Imp Laser Resmas 2 - SN F29219

#1513 15/11/2007 11:01:04 AM 1 Transitorio F-N -110 Vp 144°
